Compuesto de reparación de metales de curado rápido para reparaciones de emergencia

BELZONA®
1221

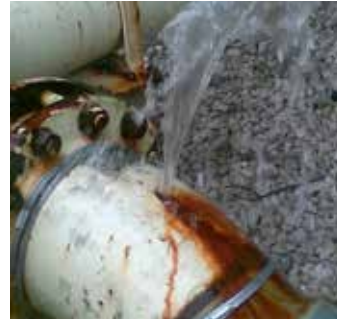
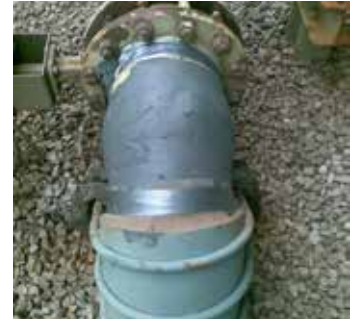
Aplicación: Antes y después

- Tuberías con fugas
- Vástagos de cilindros hidráulicos rayados
- Tanques con fugas
- Roscas dañadas
- Carcasas fracturadas y perforadas
- Asientos de cojinetes
- Aisladores dañados
- Conductos
- Tolvas
